# **ANALYSE DE SOLUTIONS À L'ÉROSION ET À LA SUBMERSION CÔTIÈRE DANS LA FLÈCHE DE SHELDRAKE DANS LA MUNICIPALITÉ DE RIVIÈRE-AU-TONNERRE**

**ANALYSE DE SOLUTIONS ET ÉLABORATION DES  
PLANS D'AVANT-PROJET PRÉLIMINAIRE**

**MINISTÈRE DES TRANSPORTS**

**PROJET N° : 181-09013-00  
DATE : AOÛT 2020**

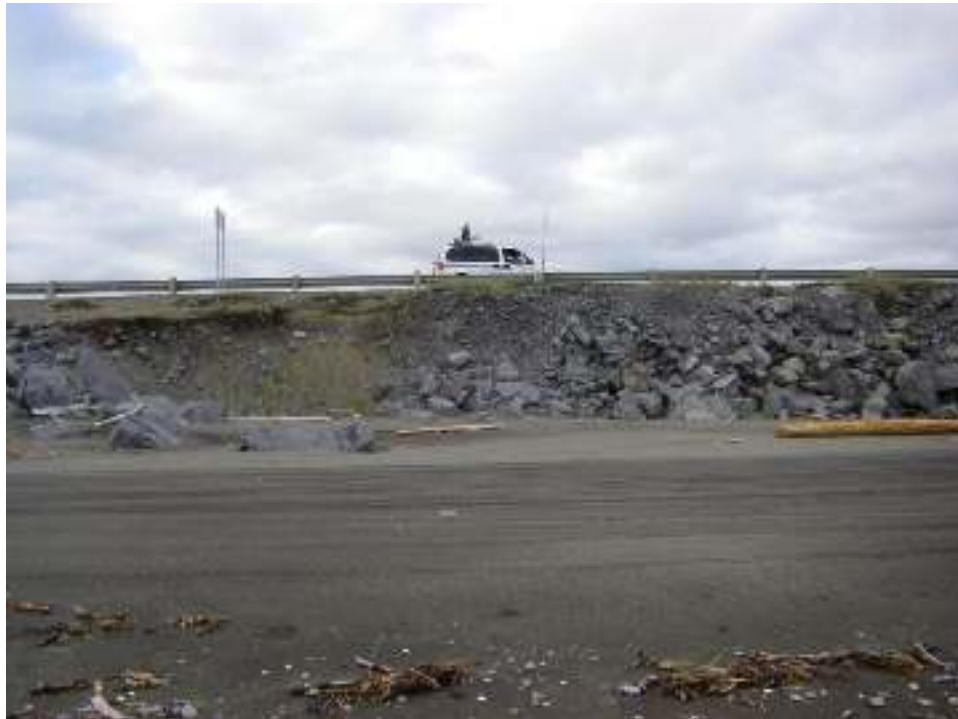
**Figure 2-4. État de l'enrochement avant les travaux en juin 2011 (ch. 0+800)**

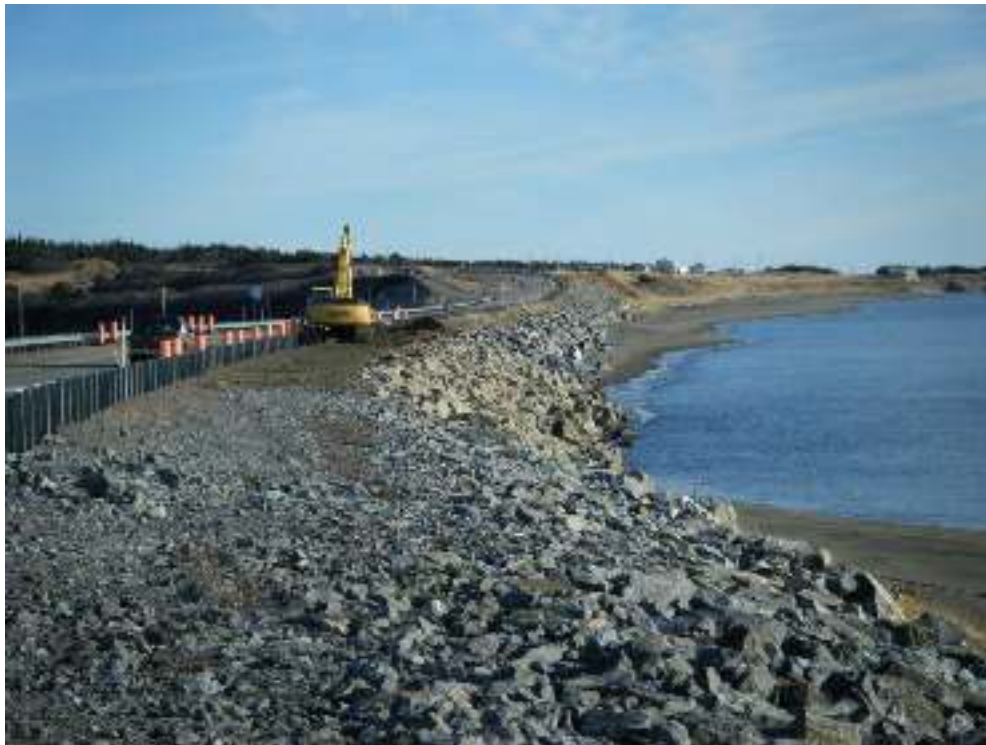
La troisième intervention d'urgence a été réalisée en novembre 2016 sur une distance d'environ 60 m (ch. 0+440 à 0+500) à la suite des dommages occasionnés par une tempête survenue un peu plus tôt en novembre 2016. La Figure 2-6 présente l'état de l'enrochement à la suite des travaux de novembre 2016.

**Figure 2-6. État de l'enrochement suite à la fin des travaux vers la fin novembre 2016 (ch. approx. 0+440 à 0+500)**

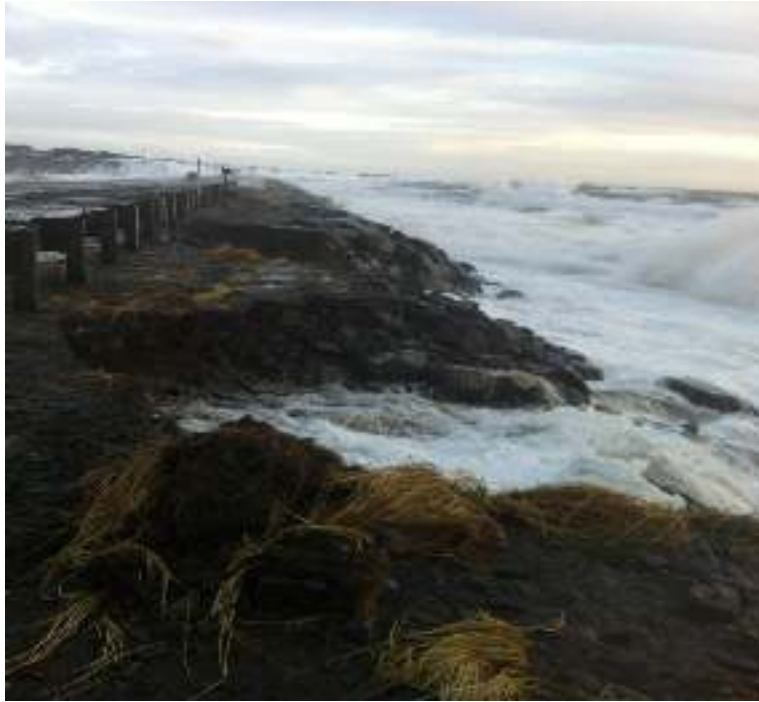
Finalement, une intervention d'urgence a été réalisée le 31 décembre 2016 à la suite de la tempête du 30 décembre 2016, ainsi qu'une intervention de plus petite envergure qui a été réalisée en janvier 2017 suite à l'évènement de tempête du 11 janvier 2017. Les Figure 2-7, Figure 2-8 et Figure 2-9 présentent les dommages observés le 30 décembre et le 11 janvier respectivement. Selon M. Blais, l'enrochement réalisé en 2016, s'endommage à chaque tempête.

**Figure 2-7. Dommages causés par les tempêtes du 30 décembre 2016**

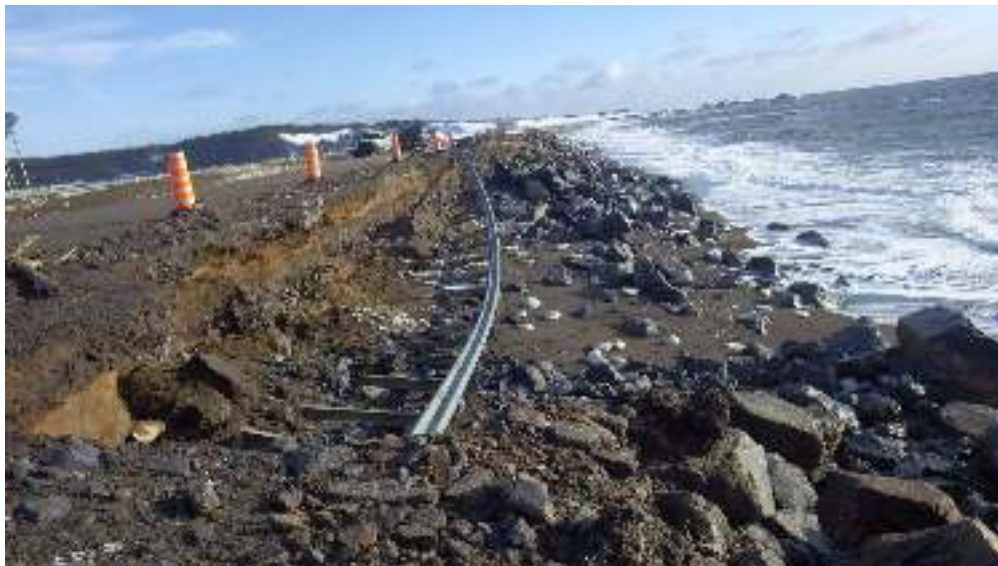
**Figure 2-8. Dommages causés par les tempêtes du 30 décembre 2016  
(ch. approx. 0+440 à 0+500)**

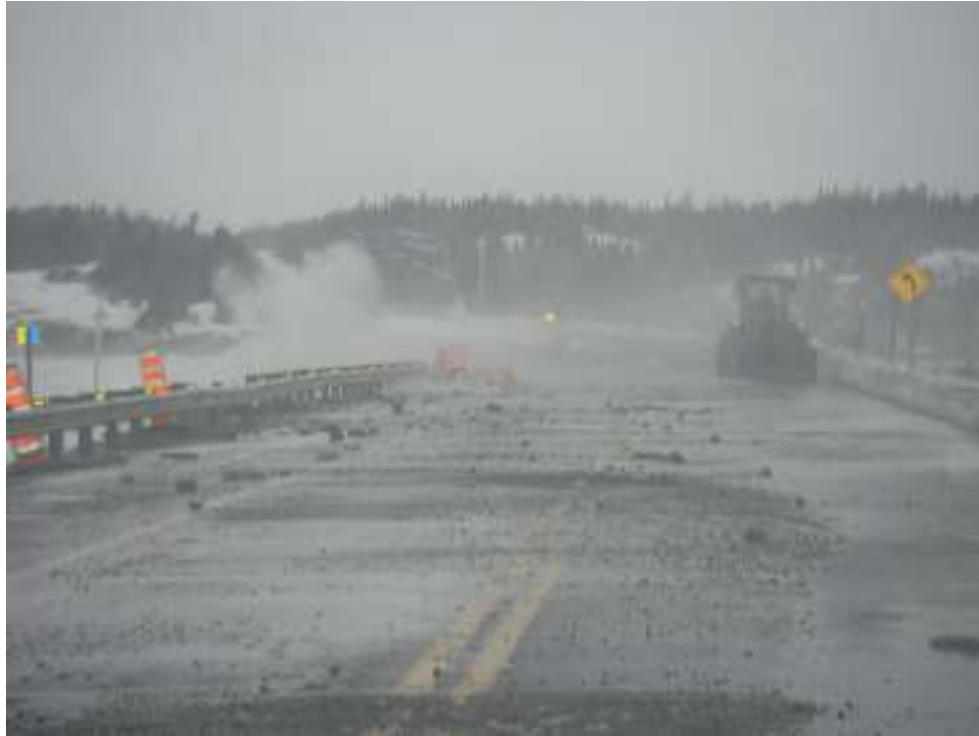
**Figure 2-9. Tempête du 11 janvier 2017 – débordement significatif sur la chaussée et au niveau du pont Touzel**

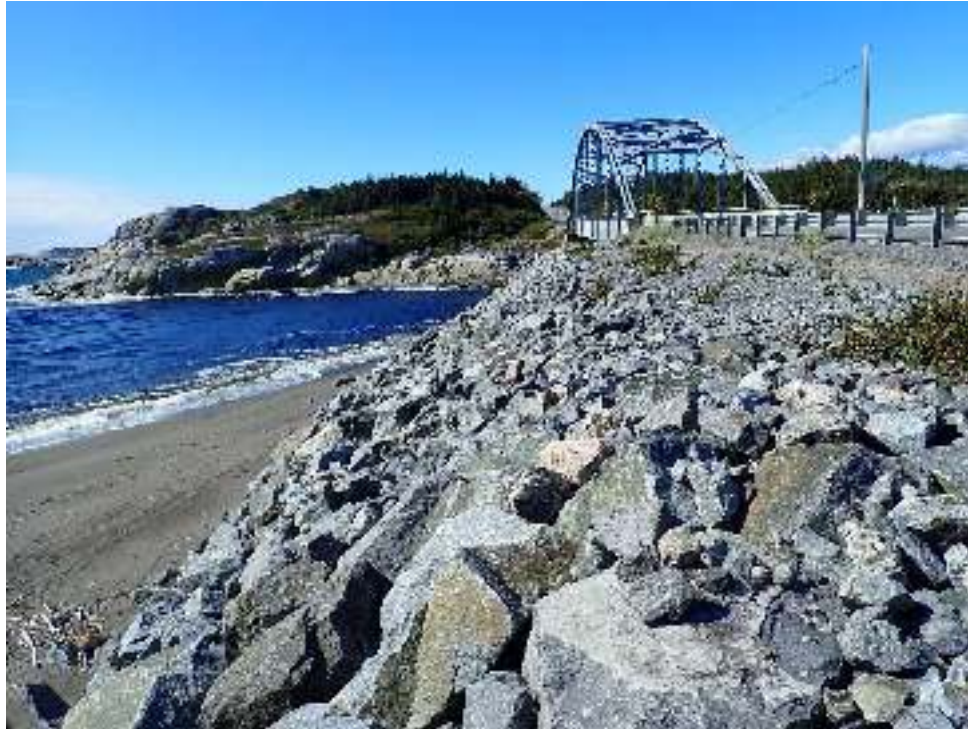
**Figure 2-13. Calibres de pierres en place et pente de l'enrochement (ch. 0+150) – septembre 2018**

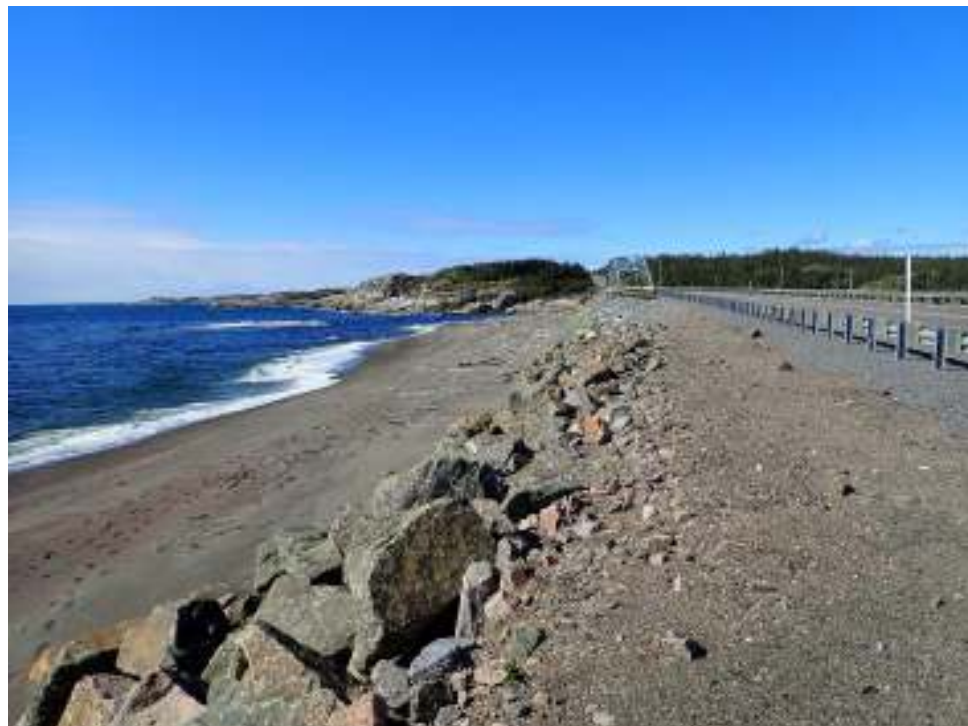
**Figure 2-14. Pente de l'enrochement – vue vers l'ouest (ch. 0+400) – septembre 2018**

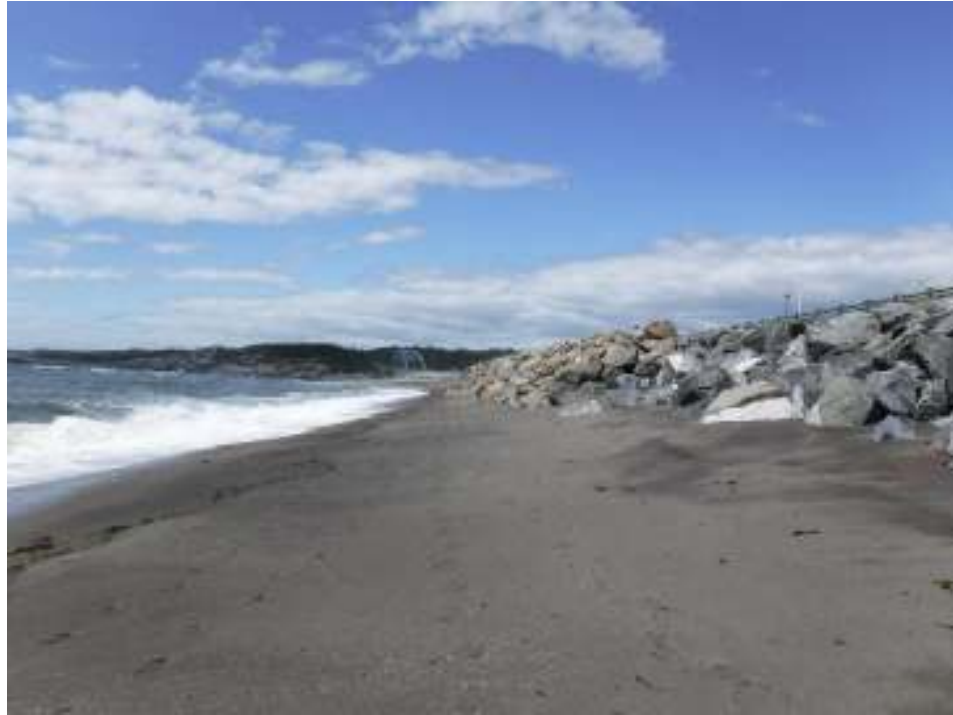
**Figure 2-15. Transition entre deux sections d'enrochement avec une différence au niveau de l'élévation de la crête et de la pente (ch. 0+440) – septembre 2018**

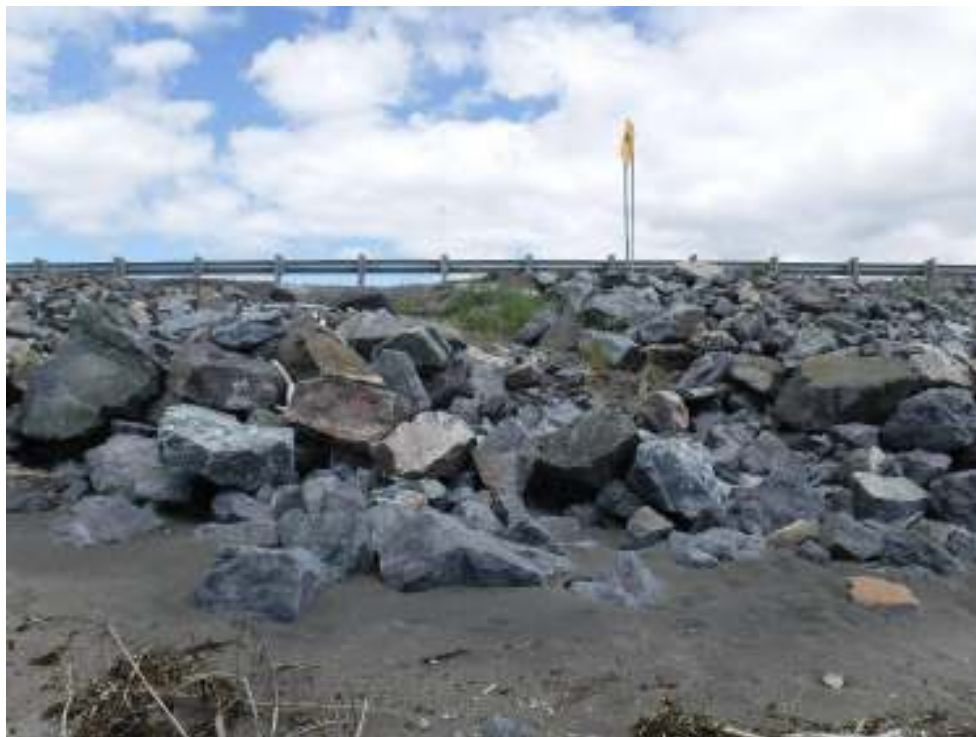
- Des pierres ont été déversées à partir du haut du talus sur le dernier tronçon de l'enrochement (Figure 2-16). Ce tronçon présente une crête d'enrochement plus élevée que le secteur *ouest* et une pente un peu plus forte. Une seule couche de pierre de carapace est présente et semble relativement stable étant donné la présence de végétation plus abondante qui recouvre le talus (Figure 2-17).

**Figure 2-16. Déversement de pierres de calibre étalé et encoche d'érosion en crête (ch. 0+800) – septembre 2018**

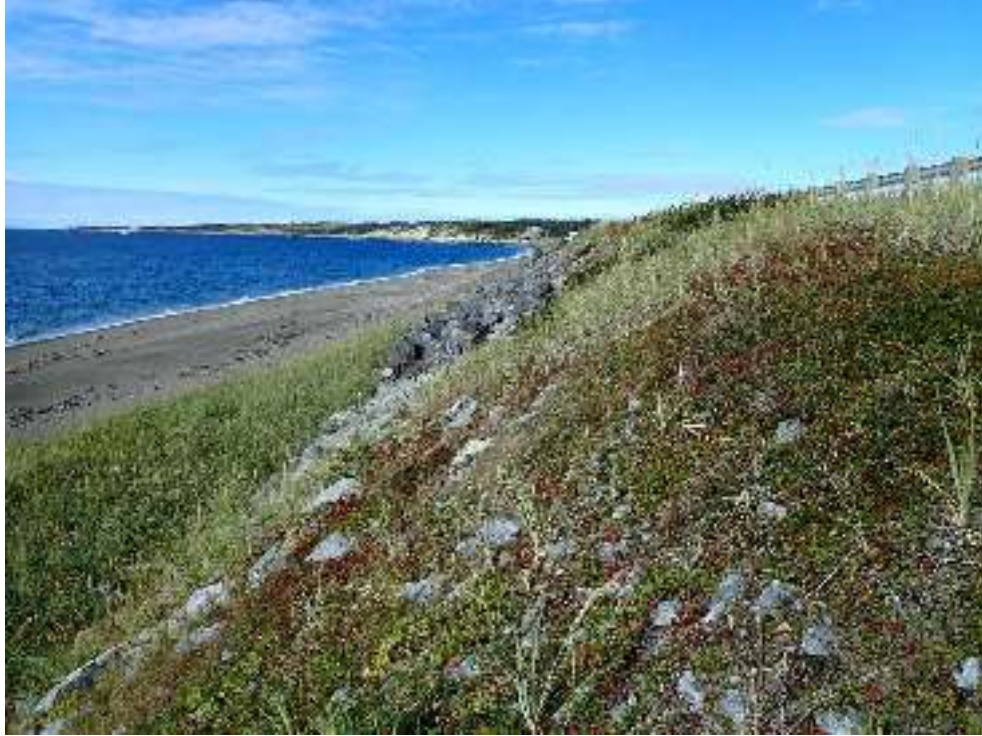
**Figure 2-17. Couche de pierres de carapace et présence abondante de végétation (ch. 0+960) – septembre 2018**

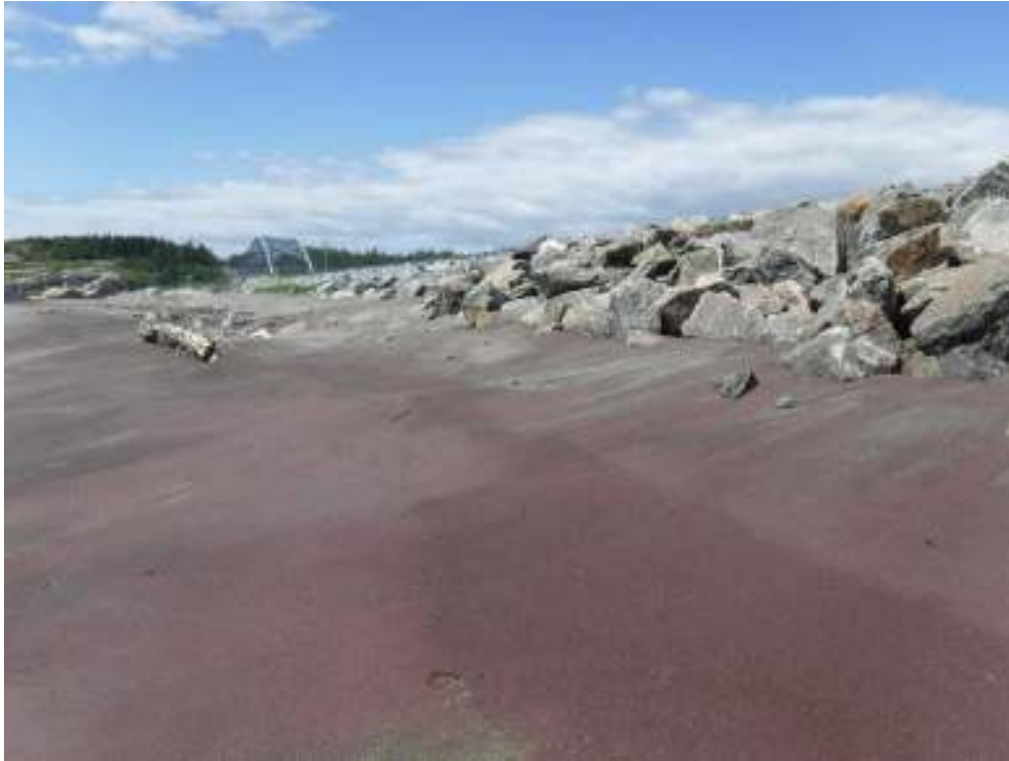
Quant à la plage qui borde l'enrochement entre le pont Touzel et l'extrémité *est*, celle-ci présente une pente relativement forte ( $\sim 1V : 9H$ ) de la haute-plage jusqu'à la zone d'avant-plage (Section 2.4.3.2) et on note une berme de plage (plage sèche) très étroite par endroit avec présence de végétation, laquelle devient absente sur un bon tronçon avant de réapparaître à l'extrémité *est* du secteur enroché (Figure 2-18). L'élévation de la plage demeure relativement basse ce qui diminue sa capacité à atténuer les vagues en période de tempêtes dès que le niveau d'eau devient plus élevé (Figure 2-19). Enfin, le profil de plage demeure assez constant le long de l'enrochement avec une largeur d'environ 20 à 30 m. Quant à la granulométrie, l'information est présentée à la section 2.4.3.3. Des variations saisonnières au niveau de la largeur et de la pente de la plage sont certes présentes suivant la dynamique hydro-sédimentaire du secteur, mais aucune donnée historique quant à l'évolution des profils de plage permet de se prononcer davantage sur cet aspect.

**Figure 2-18. Pente de la plage devant l'enrochement – présence (ch. 0+150) et absence (ch. 0+300) de berme de plage (plage sèche)**

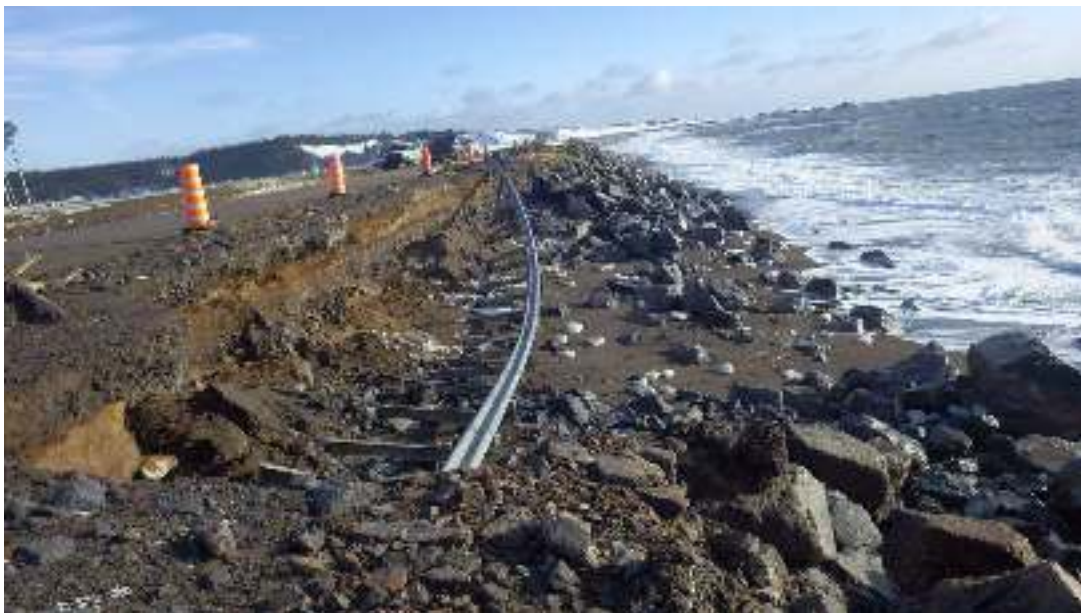
**Figure 2-19. Plage submergée à marée haute – dommages subis à la suite de la tempête du 30 décembre 2016 (ch. 0+300)**

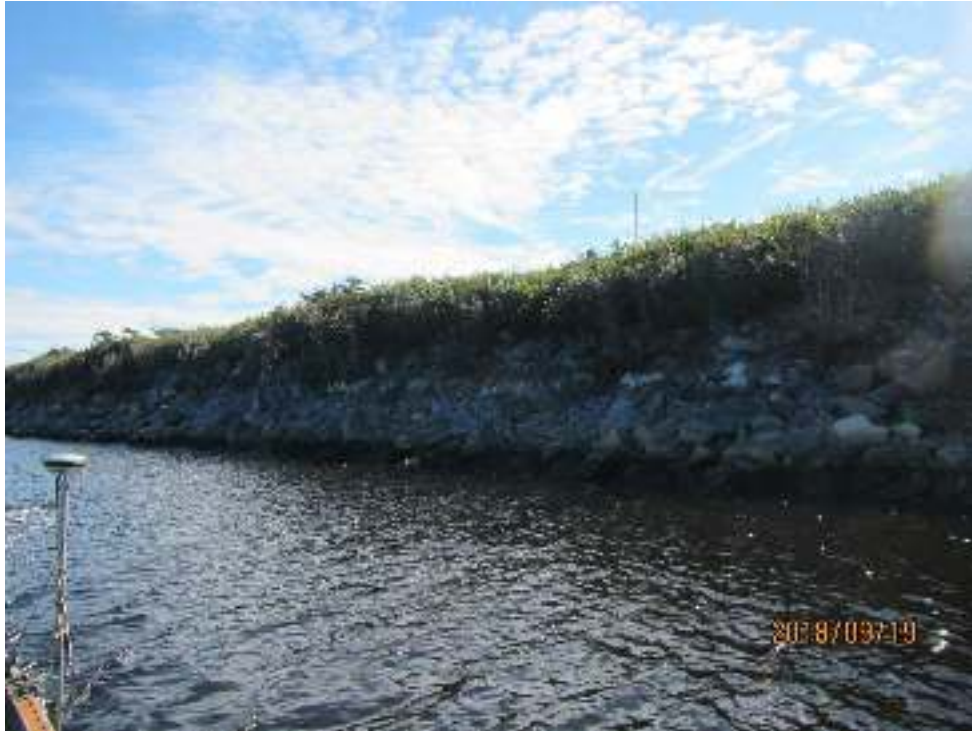
Du chaînage 0+200 à 0+320, l'enrochement est principalement présent en bas du talus sous une bande de végétation assez dense. Des signes de dégradation significative sont notables et s'expliquent entre autres en raison de la forte pente de l'ouvrage (stabilité du pied de l'enrochement) et du calibre relativement faible et étalé de la pierre de carapace (Figure 2-22). Le géotextile est quant à lui visible dans la partie supérieure de l'enrochement. Sa mise en place date sûrement de plusieurs années et aucune information disponible ne permet de documenter si certaines interventions de maintenance ont été réalisées au fil des ans. Nos observations suggèrent plutôt qu'il a été mis en place en même temps que la construction de la route 138. En somme, l'ouvrage ne procure plus une protection adéquate au niveau du talus routier et des signes d'érosion évidents sont visibles entre le pied de l'ouvrage et la strate arbustive. L'action des glaces durant la débâcle pourrait être la principale cause du décrochement des pierres qui recouvraient le géotextile en crête (Figure 2-22).

**Figure 2-22. Dégradation significative de l'enrochement dans le bas du talus routier et signes d'érosion notables – côté nord (ch. 0+200 à 0+320)**

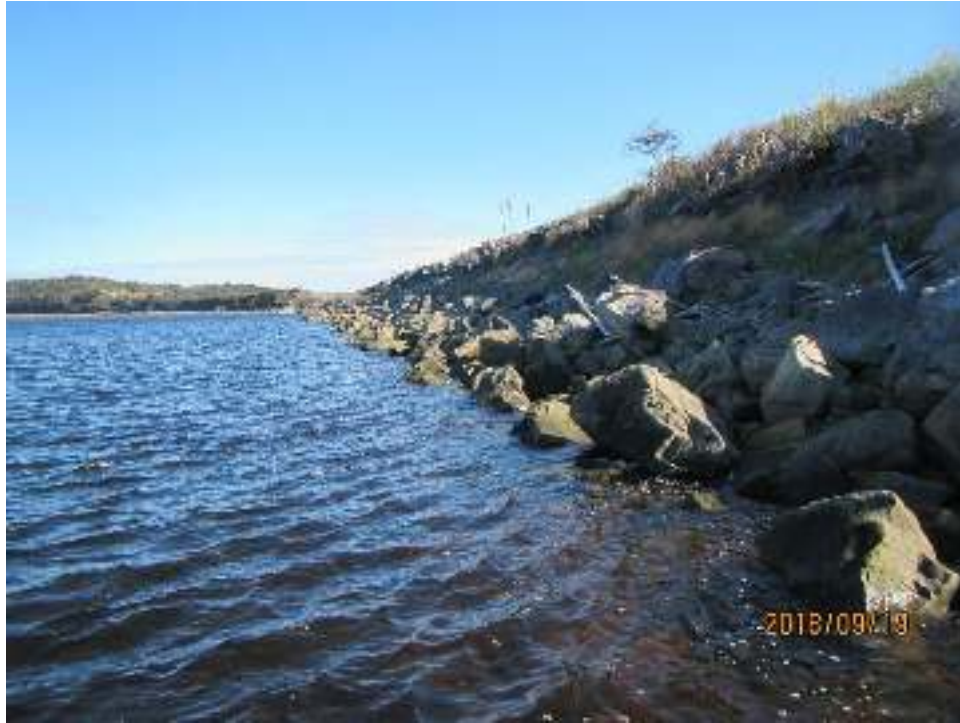
Le tronçon d'enrochement suivant (0+320 à 0+420) présente un enrochement dont la carapace est un peu plus uniforme, mais qui présente tout de même différents signes de dégradation. Dans l'ensemble, ce tronçon d'enrochement est tout de même plus stable que le secteur plus en aval en raison de la bathymétrie plus favorable (pente et profondeur d'eau plus faibles). La végétation semble aussi plus présente à mi-talus ce qui semble indiquer que l'érosion est un peu moins importante dans ce secteur (Figure 2-23).

**Figure 2-23. Empierrement qui présente certains signes de dégradation et dont le pied de l'ouvrage semble relativement stable (ch. 0+320 à 0+420)**

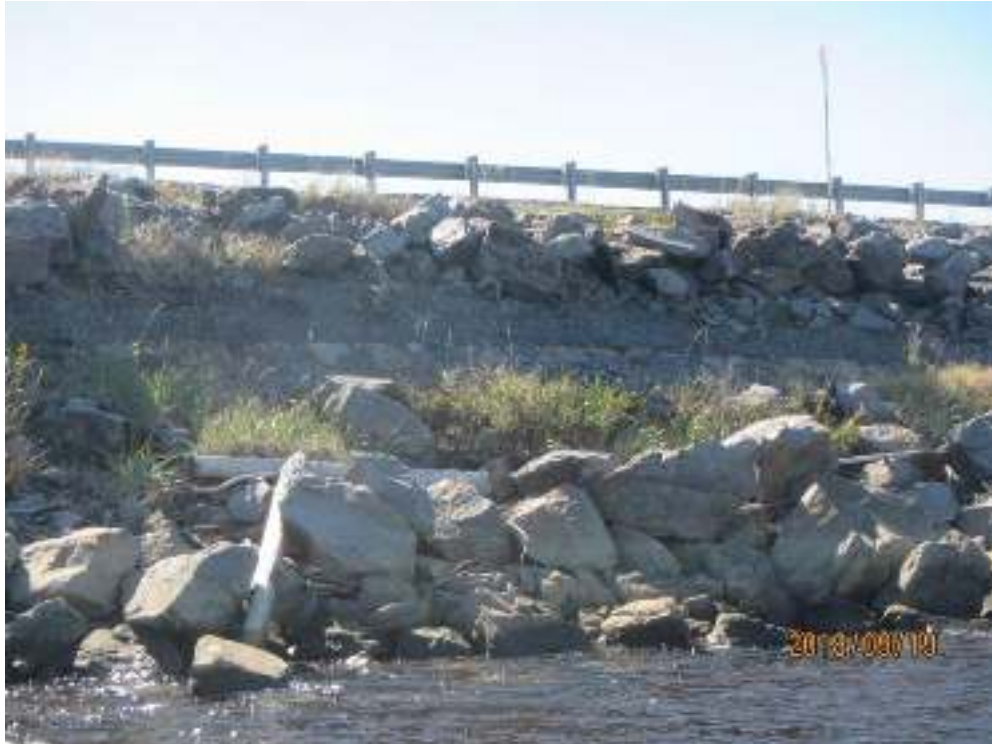
**Figure 2-24. Décrochement en milieu de pente (ch. 0+420 à 0+540)**

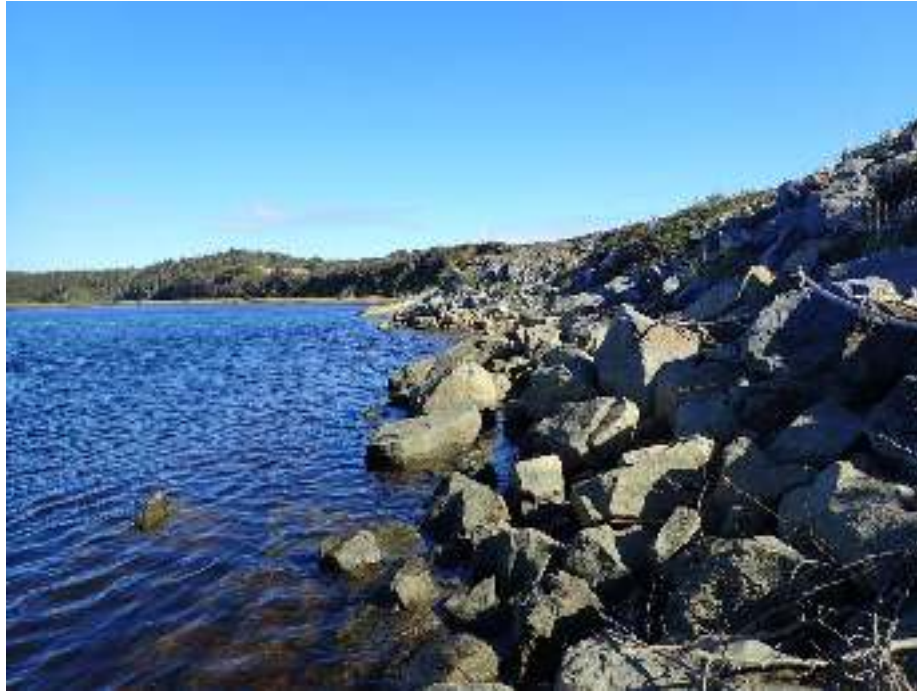
Enfin, l'empierrement atteint un remblai servant de descente pour les bateaux entre les chaînages 0+700 et 0+800. Malgré différents signes de dégradation notables, la protection semble adéquate et ce tronçon relativement stable (Figure 2-26).

**Figure 2-26. Protection en enrochement près de la descente de bateau – ch. 0+700 à 0+800**

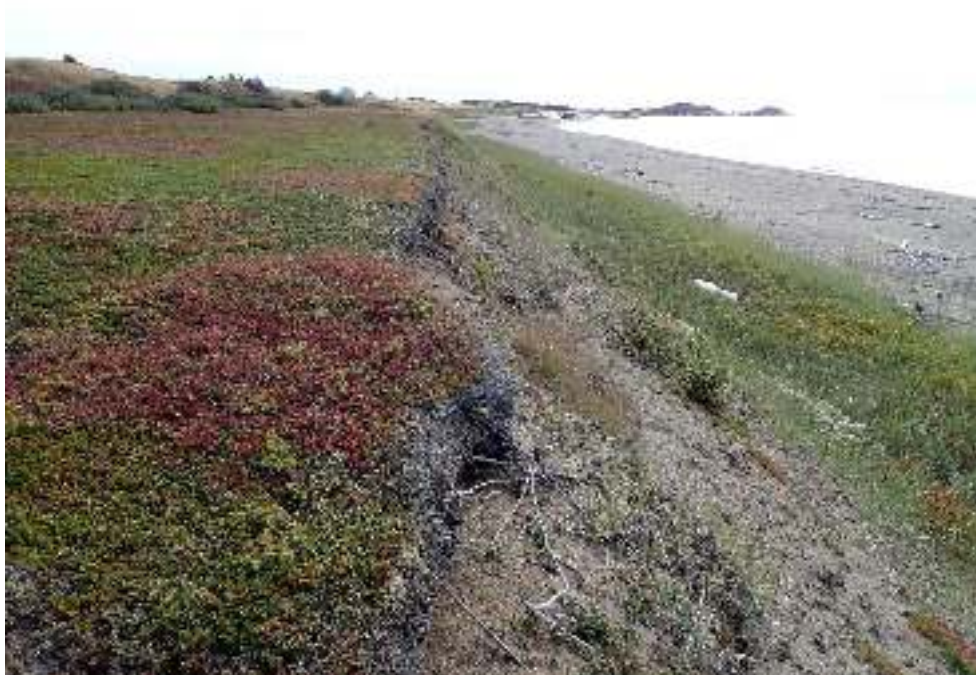
**Figure 2-27. Talus de nature sablonneuse avec faible érosion en crête - vue du haut de talus vers le sud-est (ch. 1+100) – septembre 2018**

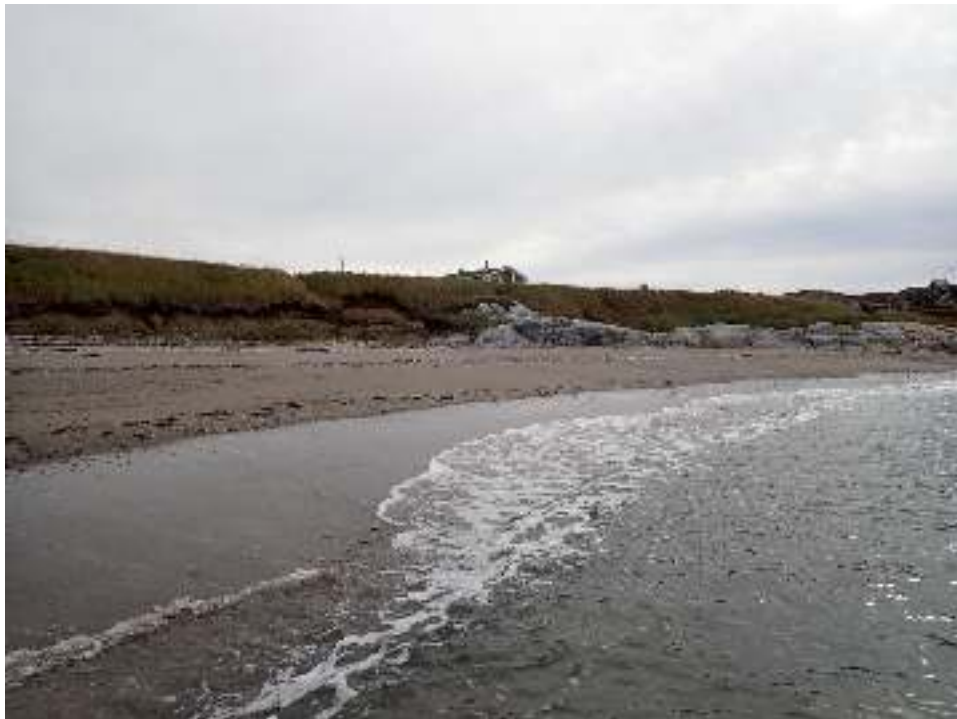
Enfin, l’extrémité est du secteur d’étude local (ch.1+600 à 1+850) est influencée par la présence de crans rocheux prenant la forme d’épis naturels (Figure 2-31) et se terminant par une pointe de roc au chaînage 1+900. Des encoches d’érosion sont bien visibles au pied de la dune où la végétation est plus éparse. Ces encoches semblent avoir été causées par l’attaque des vagues en périodes de hauts niveaux d’eau, mais il est à noter que la pente de la dune est relativement forte ce qui ne contribue pas à la stabilité du pied de talus (Figure 2-32). Il est aussi plausible que le cran rocheux tout juste à l’est de ce secteur crée un effet de bout, exacerbant ainsi l’érosion du bas du talus adjacent à l’ouest.

**Figure 2-32. Encoches d'érosion dans le bas du talus tout juste à l'ouest du cran rocheux (ch. 1+800)**

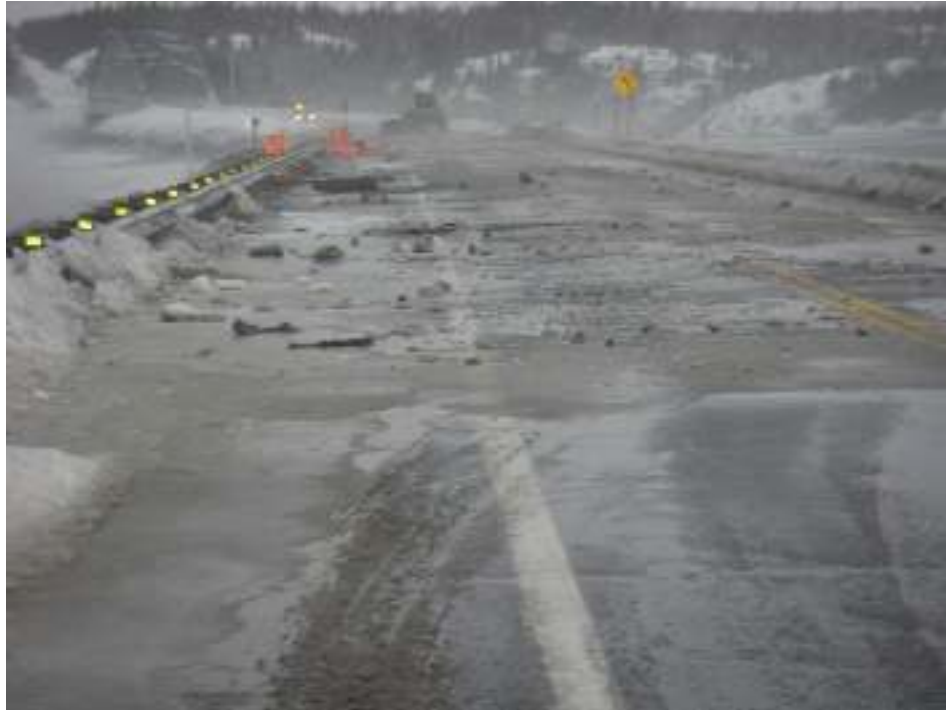
La Carte 2-2 présente pour sa part le niveau de risque à la submersion côtière le long de la flèche de Sheldrake, toujours selon Drejza et al. (2014). De manière générale, cette étude de 2014 démontre que la flèche de Sheldrake (ch.0+000 à 0+900) sur laquelle repose la route 138 n'est pas exposée à la submersion côtière. Ces résultats viennent par contre s'opposer aux observations recueillies et présentées dans la section précédente. En effet, sur la base des informations et photographies obtenues de la part du MTQ, il a été clairement démontré que le tronçon de la route 138 dans ce secteur a fait face à divers épisodes significatifs de débordements côtiers causés par le franchissement des vagues sur la chaussée, apportant gravier, cailloux et blocs durant ces épisodes de tempêtes. Les Figure 2-33 et Figure 2-34 en témoignent d'ailleurs très bien.

**Figure 2-33. Débordement côtier induit par le franchissement des vagues (submersion côtière) – tempête du 11 janvier 2017**

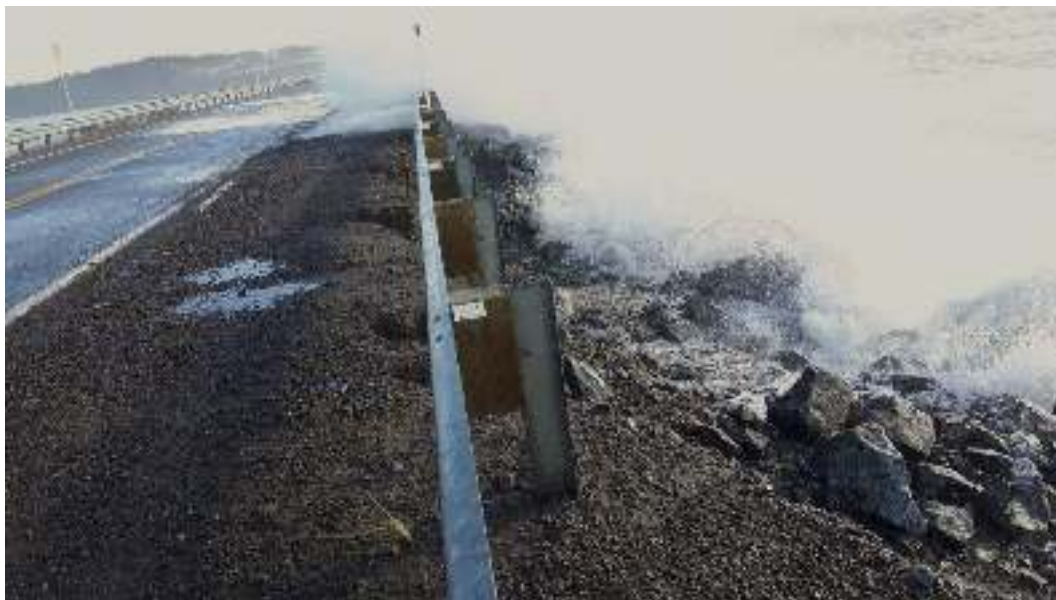
**Figure 2-34. Débordement côtier induit par le franchissement des vagues (submersion côtière) – tempête du 13 novembre 2016**
